Fall von Verletzungen mit Chlorwasserstoffgas, das aufgrund einer unsachgemäßen Entsorgung eines in einer Anlage zur Herstellung von Halbleiterkomponenten verwendeten Reagens entstanden ist

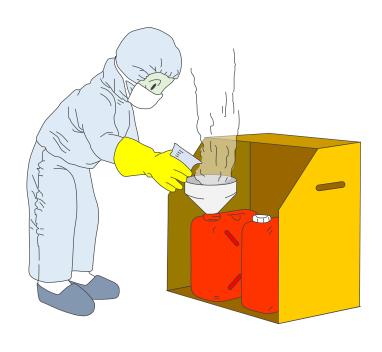
Für das Waschverfahren vor der Filmbildung wurde eine Lösung M verwendet, welche aus einer Mischung aus Schwefelsäure, Wasserstoffperoxid und destilliertem Wasser bestand. Für die Markierung wurde eine Lösung N verwendet, die aus einem Gemisch von Phosphorsäure und Salzsäure besteht. Normalerweise werden die Lösungen M und N getrennt verarbeitet, aber es entstand Chlorwasserstoffgas, nachdem die Lösung N versehentlich in einen Kunststoffbehälter gegossen wurde, der zur Rückgewinnung der Lösung M verwendet wurde.

Das aus dem Kunststofftank austretende Chlorwasserstoffgas verbreitete sich als weißer Dampf im gesamten Reinraum. Drei Arbeiter in dem Raum berichteten über Augenschmerzen und wurden ärztlich behandelt.

[3] Kunststofftanks, in denen flüssige Abfälle aufgefangen werden, müssen ordnungsgemäß verschlossen sein. Alternativ müssen geeignete Absaugsysteme vorhanden sein, um sicherzustellen, dass keine chemischen Dämpfe in die Arbeitsbereiche gelangen.

Wir empfehlen die Installation von Alarmsystemen zur frühzeitigen Erkennung von Leckagen giftiger Gase an Orten, an denen chemische Dämpfe austreten können, z. B. in Räumen, in denen Abfallbehälter für Flüssigkeiten aufbewahrt werden.
